Zum Gutachten vom 31.1. 1957.

Das Hauptbauwerk in diesem Hohengarten-Gebiet III ist zur Zeit

Das Altstadtgebiet = Senkungsgebiet II:

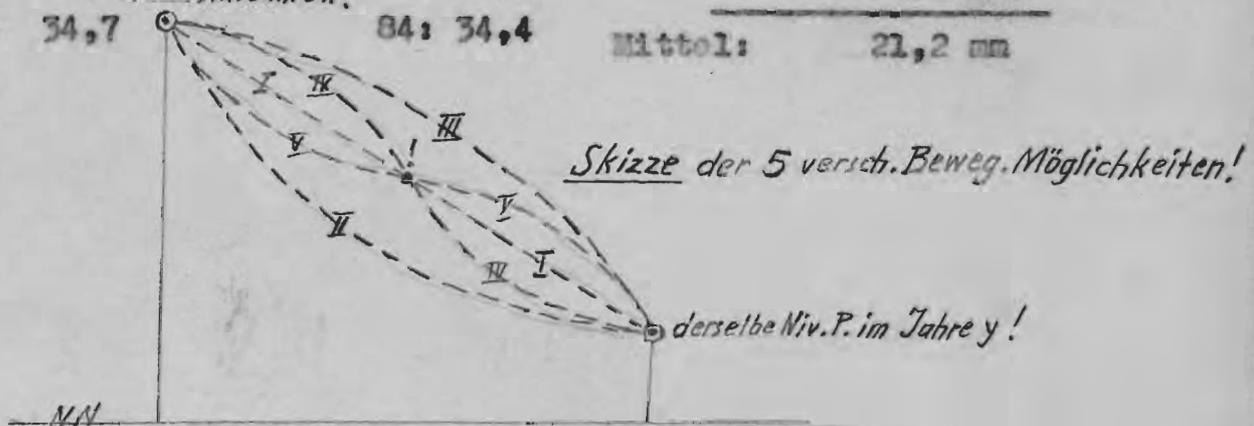
In Gesamt-Mittel davon ergeben sich also 16,5 mm und im Maximum ca. 100 mm pro Jahr. Die Zahl (152 mm) für 1920 ist als Einzelfall wahrscheinlich falsch, da sie während meiner Abwesenheit in Sibirien von einem sehr unzuverlässigen Trinker gemessen ist. Wahrscheinlich hat er dabei eine lange Sicht gebraucht, die ihm unbewußt zum Verhängnis geworden ist? Da der nahe tiefe Erdfall 1756 hinter der Kloster-Oberfürsterei - wo übrigens zweckmäßig sofort ein besonderer Niv.P. zu setzen ist - die Mitursache dieser enormen Senkung sein wird, so habe ich etwas mehr als bei Nr. 1 angenommen mit nur rd. 100 m/m, was m.E. sehr wohl vertretbar ist und dadurch dieses Gartengelände für alle Zeiten mit einem Bauverbot zu belegen ist! vergl. hierzu weiter Seite ! Die 32 Kanalschachtsohlen ergeben eine Durchschnittssenkung von 21,2 m/m pro Jahr. Also etwas mehr als bei den eigentlichen Niv.Punkten! Die Ursache ist anscheinend schwer zu finden, da viele Schächte in der Nähe des nördlichen und östlichen stärker sinkenden Salzrandes liegen. Die Maximumgrößen von 36,2 m/m pro Jahr bleiben auffälligerweise ungekehrt hinter den 41,0 m/m der Niv.Punkte weit zurück, weil

diese bei den Kanalschächten noch nicht so genau erfaßbar sind, wie bei den Niv.Punkten. Wir sehen also, daß die Bewegungsvorgänge überall sehr unterschiedlich sind, was sich wiederum dementsprechend an den Bauwerken auswirken muß. Auch in zeitlicher Hinsicht finden sich Jahre mit ausgeprägten stärkeren Senkungen, z.B. 1931 - 1932, oder auch umgekehrt mit nur ganz geringen Senkungen. Die Messung von 1956 hat noch nicht berücksichtigt werden können, vermag aber an den langjährigen Gesamtergebnissen nichts von Belang zu ändern. Dieses Gesamt-Mittel spiegelt aber nicht die wahre Charakteristik wieder, denn die nachstehende Profil-Skizze zeigt die  $\times$  verschiedenen Möglichkeiten auf, die dabei der Fall gewesen sein können:  
s. Skizze!

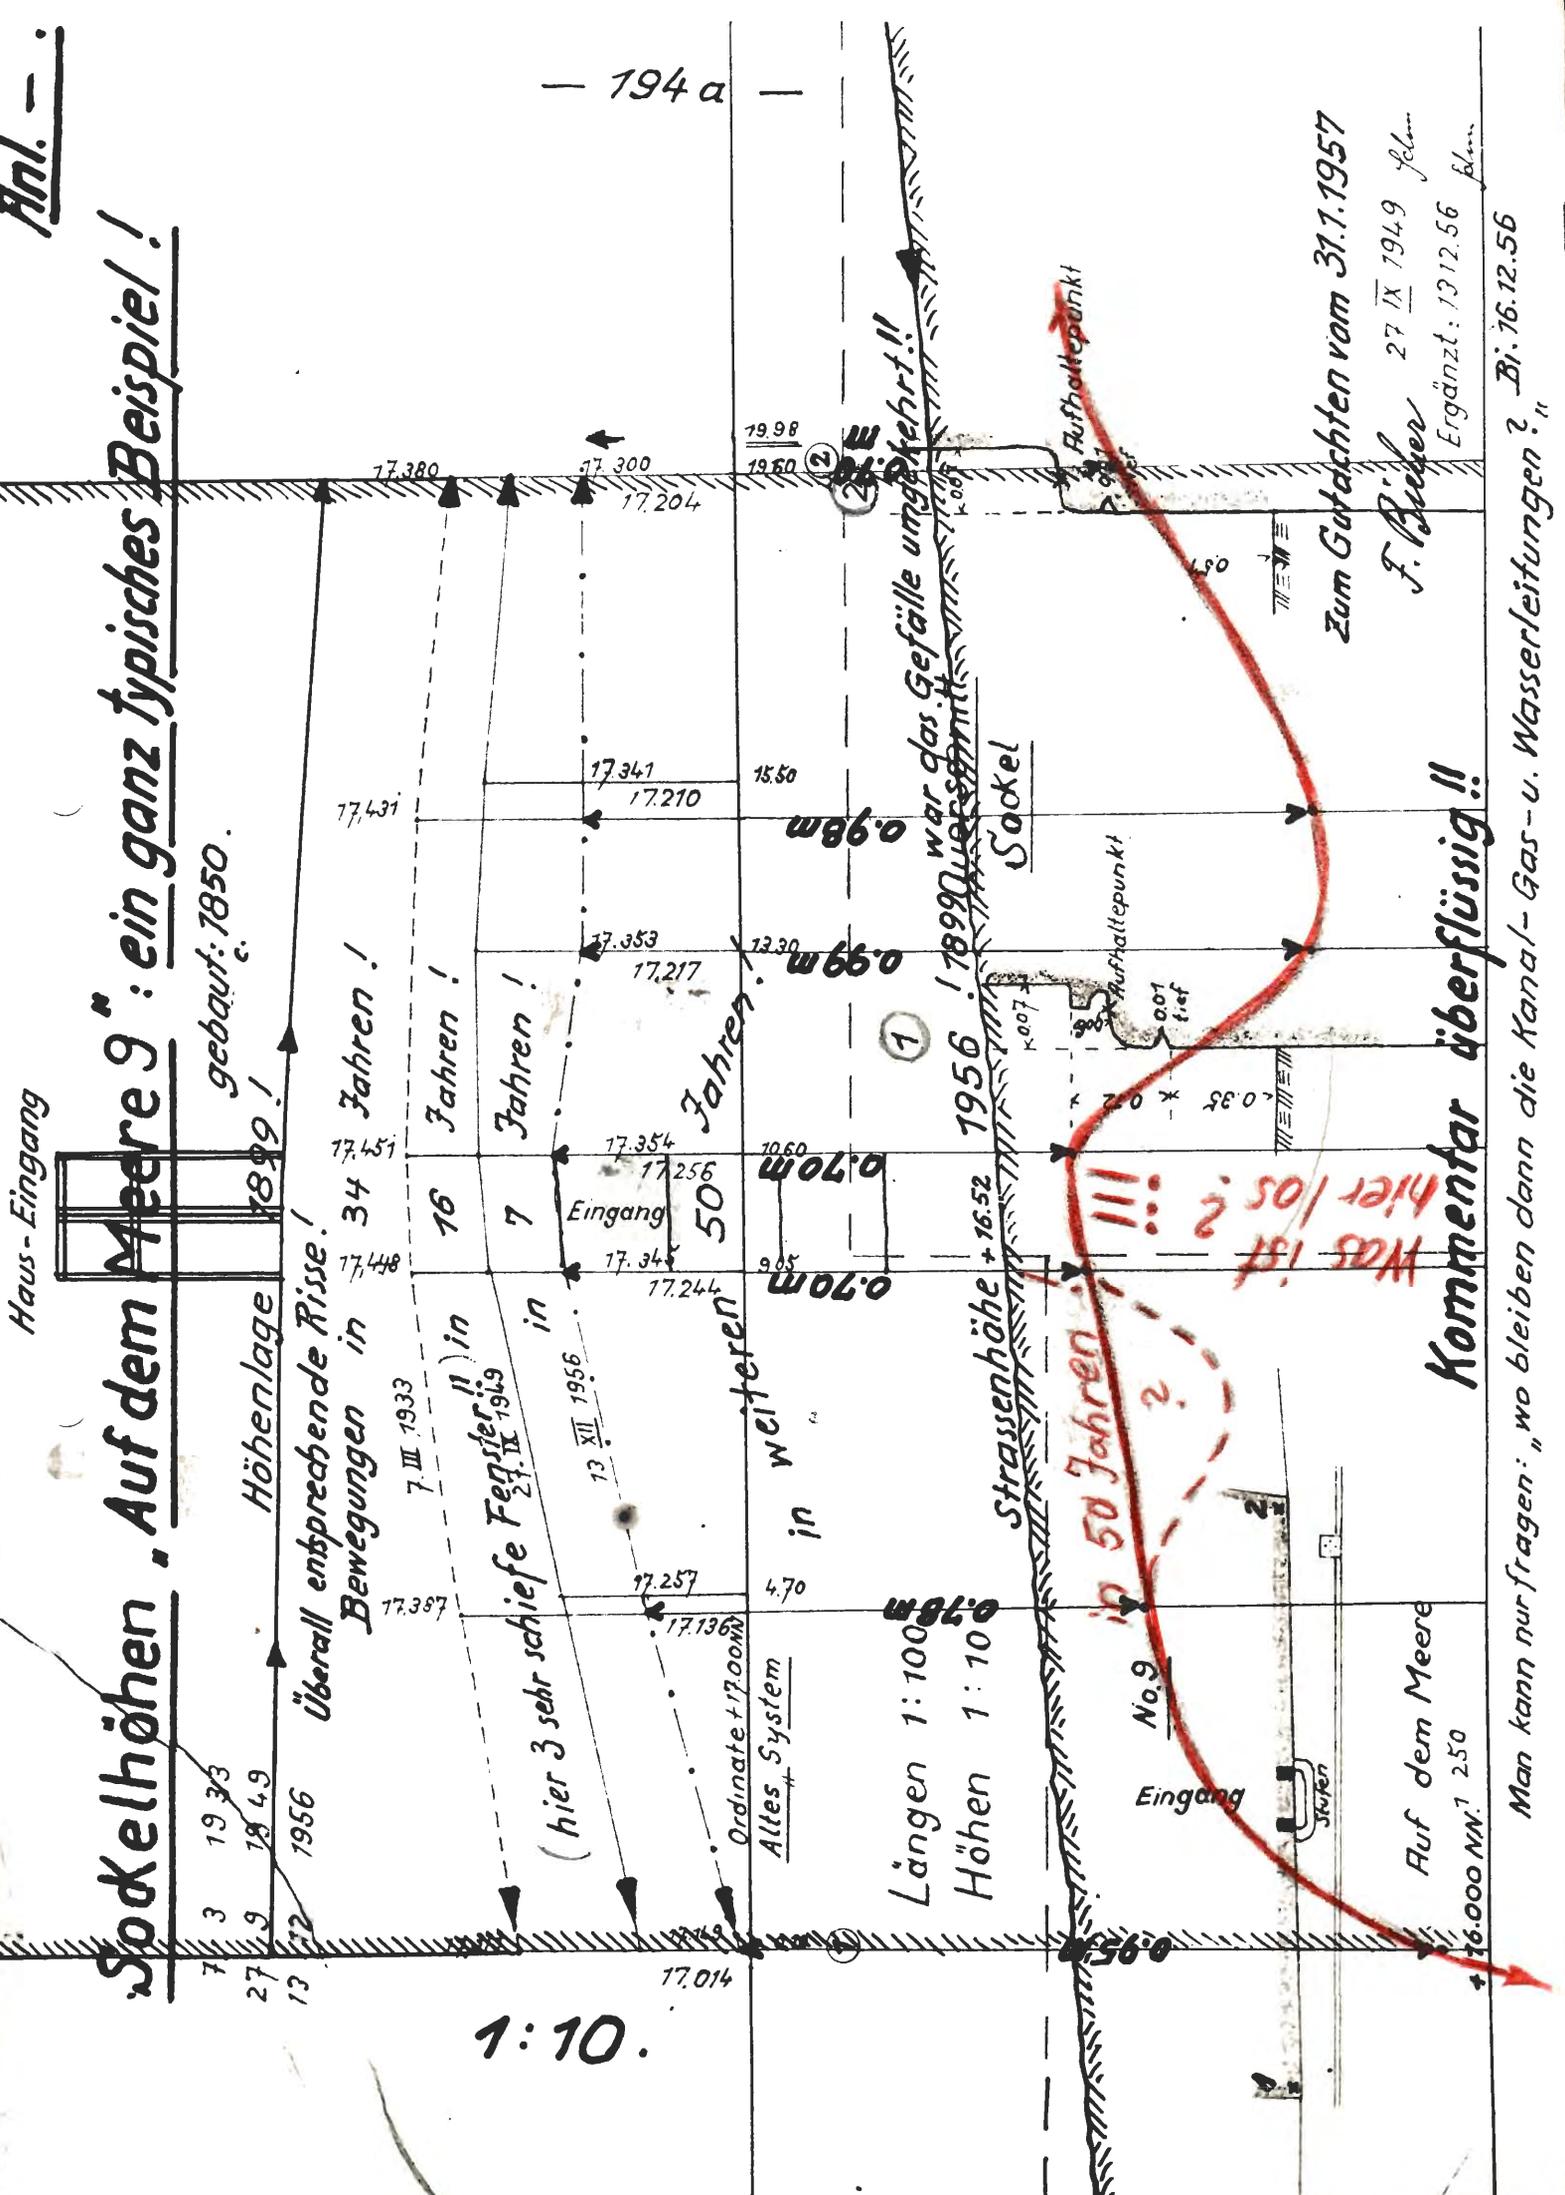
# Sockelhöhen „Auf dem Meere 9“: ein ganz typisches Beispiel!

Höhenlage 1899!  
Überall entsprechende Rise!

Bewegungen in 34 Jahren!

(hier 3 sehr schiefe Fenster!!) in 16 Jahren!

Kommentar überflüssig!!

Man kann nur fragen: „wo bleiben dann die Kanal- u. Gas- u. Wasserleitungen?“  
Bi. 76.12.56

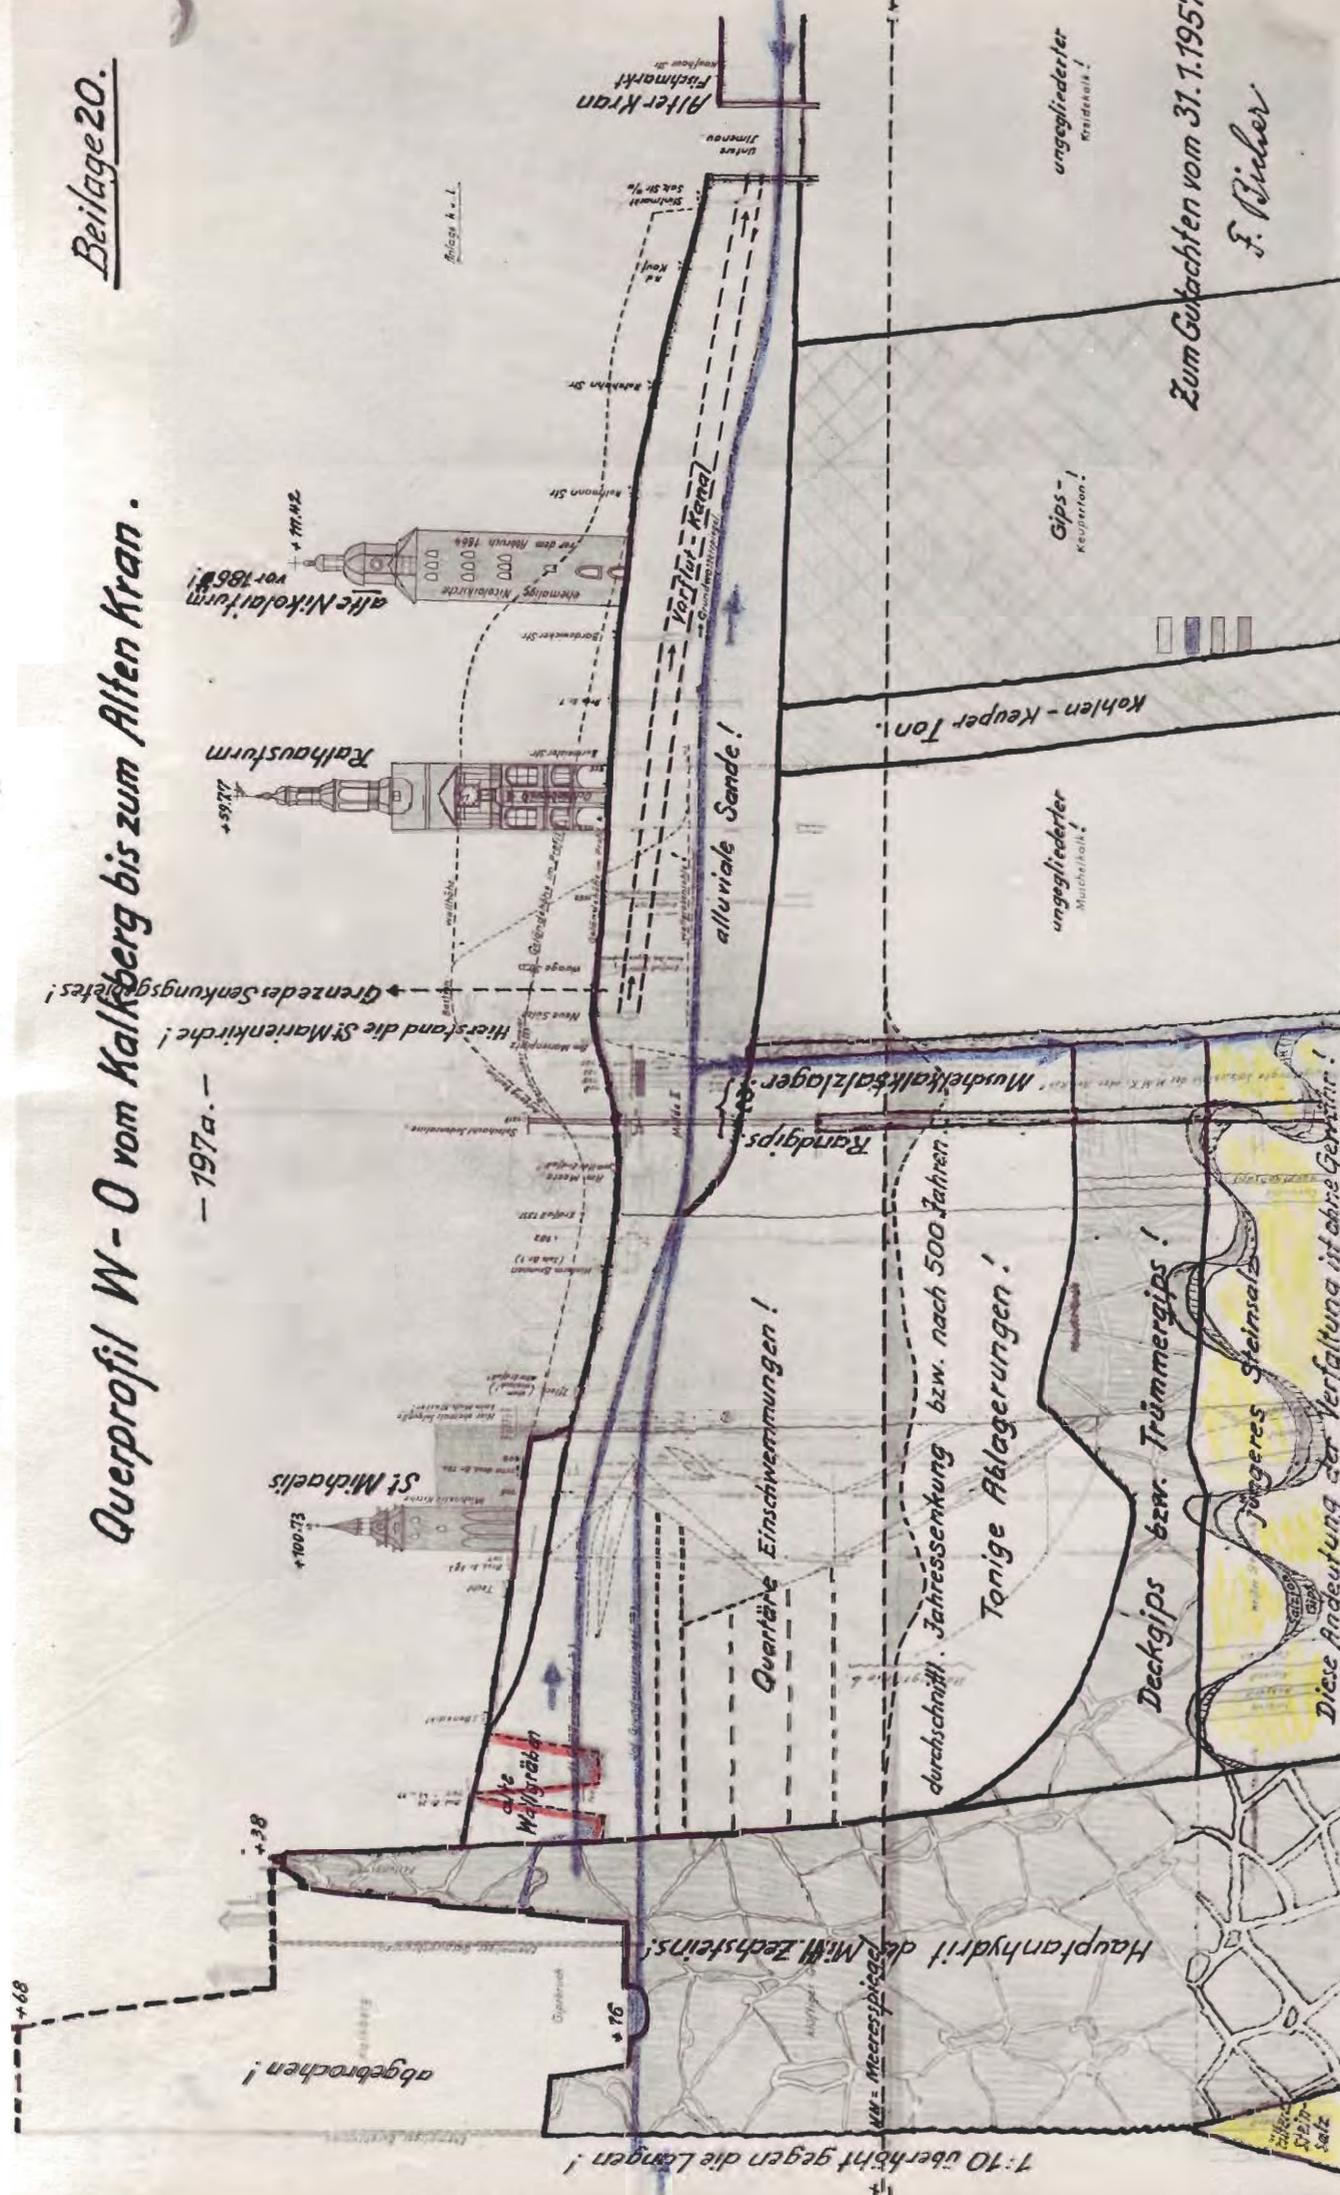
Querprofil W-O vom Kalkberg bis zum Alten Kran.

Diese Andeutung der Verfaltung ist ohne Gewähr!

durchschnittl. Jahressenkung bzw. nach 500 Jahren.
